相川・大谷川・泥川の河川整備について

(平成 15 年 4 月 岐阜県)

2. 大谷川洗堰の経緯

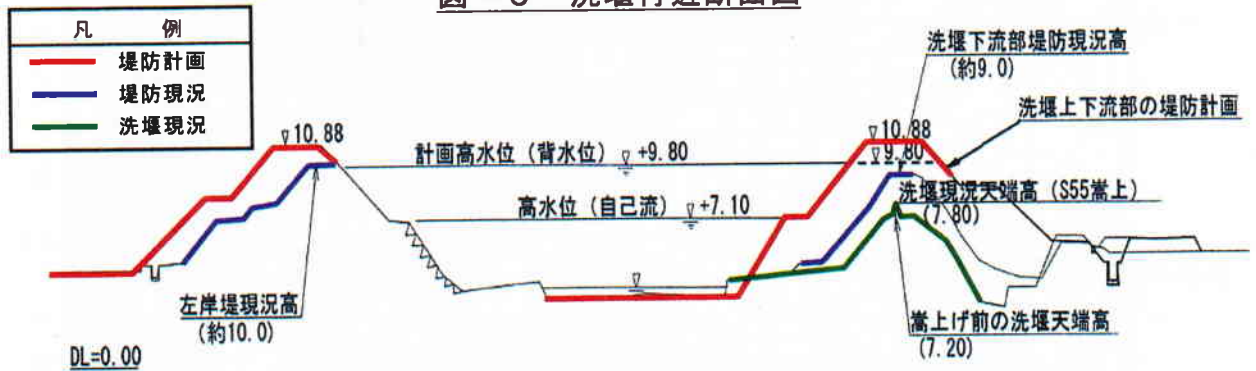
図-3 洗堰付近断面図

大谷川の洗堰付近の県道岐阜垂井線から下流は、右岸堤防が左岸堤防より低い状況となっており、左右岸の洪水に対する安全性が大きく相違しています。また、洗堰部分では現況写真(写真-1)および図-3のように、これよりさらに低くなっており、杭瀬川や相川の背水の影響を受ける洪水が発生した場合、越流する仕組みとなっています。(写真-2)

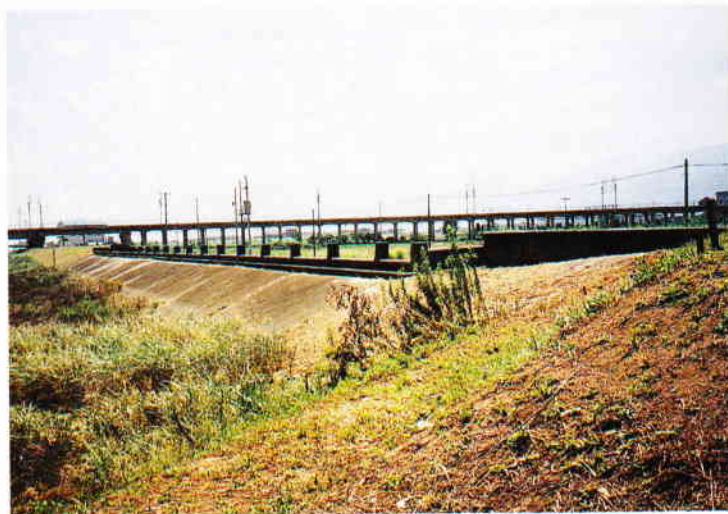
写真-1 右岸上流から見た洗堰

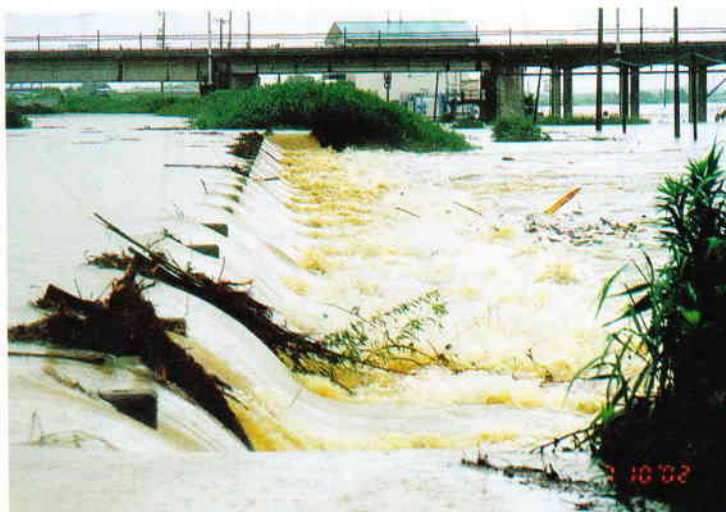
写真-2 洗堰からの越流状況 (平成14年7月10日)

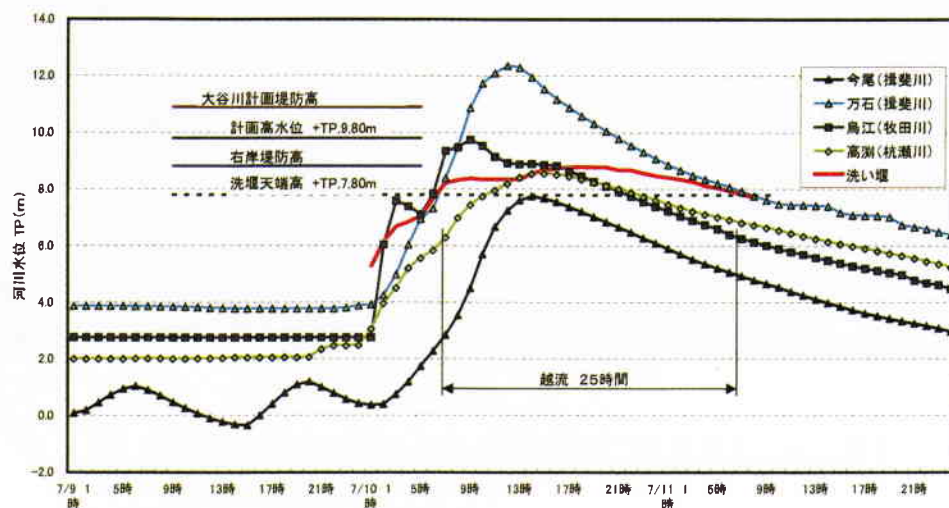
図-4 河川の水位 (H14. 7. 9~7. 11)

今回の平成 14 年 7 月の台風 6 号時には、根尾村根尾地点において最大時間雨量 111 mm、総雨量 562 mm に達する記録的な豪雨となり、揖斐川の万石地点及び牧田川の烏江地点においては、計画高水位を上回るような近年希に見る大出水となりました。

大谷川は、杭瀬川を介して、牧田川や揖斐川本川の洪水の影響を受けるため、水位が大きく上昇し、大谷川洗堰においては、7月10日6:10から11日7:00までの25時間にわたって長時間越流し、県道より上流側の大垣市長松町の市街地まで浸水する大きな被害(写真-3, 4、図-5)が発生しました。

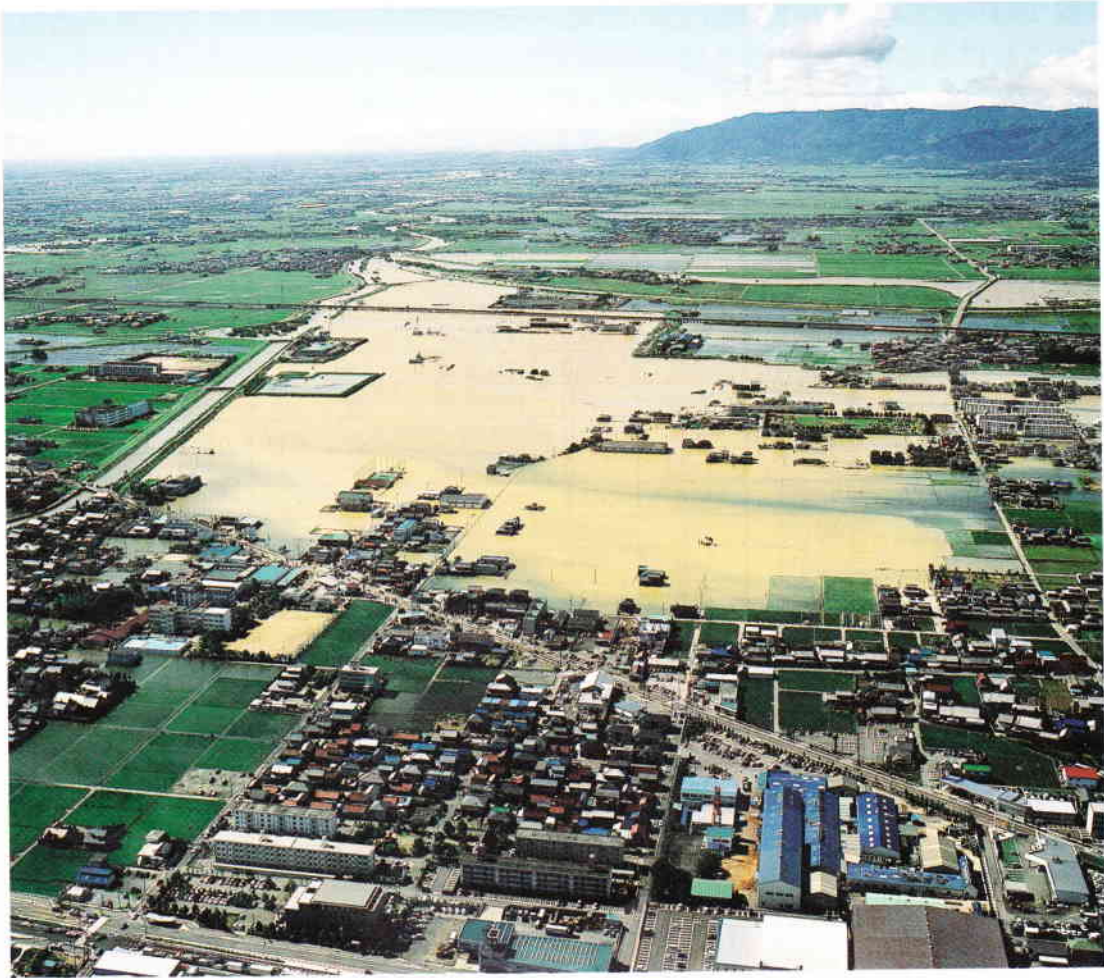
写真-3 大谷川右岸の浸水状況（平成14年7月11日）

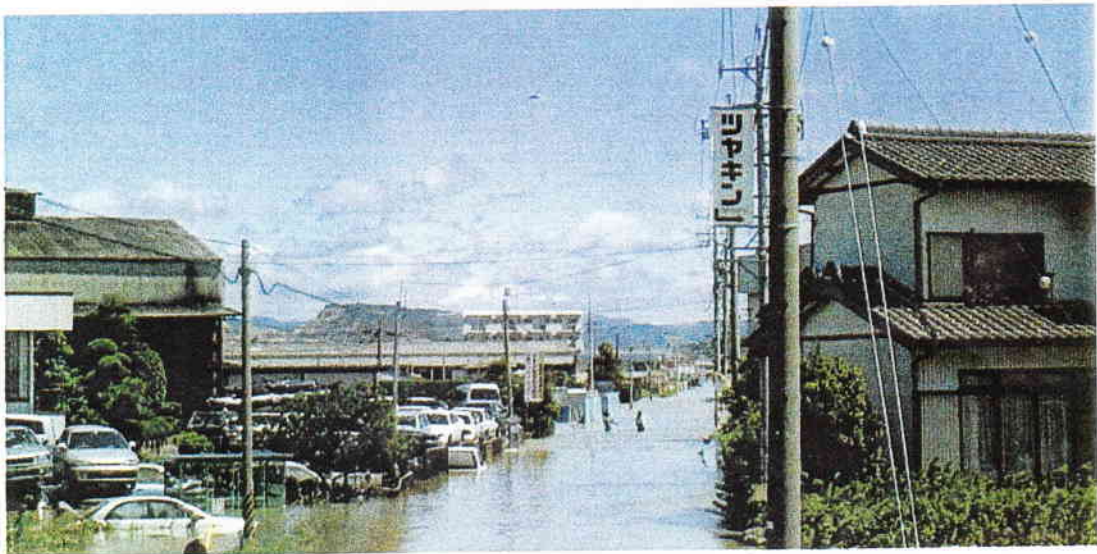
写真-4 大垣市島町地内の浸水状況（平成14年7月11日）
